# Inspeção e Diagnóstico de Edifícios Habitacionais em Betão Armado: Avaliação Técnica do Parque Construído de Baixa e Média Renda em Luanda e Icolo e Bengo

**Autor:** Márcia Martins Troso | [dorcatroso@gmail.com](mailto:dorcatroso@gmail.com) | Mestranda em Engenharia Civil, Universidade Jean Piaget de Angola | Luanda, Angola.

**Autor:** José Paulo Kai | [jose.kai@uan.ao](mailto:jose.kai@uan.ao) | Doutor em Mecânica das Estruturas, UDepartamento de Arquitectura, Faculdade de Engenharia da Universidade Agostinho Neto "FEUAN" | <https://orcid.org/0009-0006-3255-9900>

**Recebido:** Agosto, 2025 | **Aceite:** Setembro, 2025 | **Publicado:** Janeiro, 2026

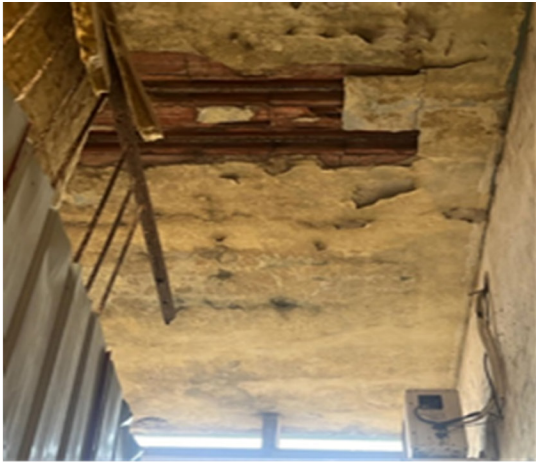
- fissuras horizontais e verticais em fachadas;
- infiltrações nas caixas de escada;
- destacamento de reboco devido a falhas de aderência;
- manchas de humidade em apartamentos térreos;
- baixa resistência superficial do betão em vigas de sacadas (esclerometria média: 18–21 MPa).

Apesar de relativamente recentes, verificam-se problemas decorrentes de execução inadequada do betão, impermeabilização deficiente e ausência de manutenção preventiva.

Fissuras e degradação da caixa de escada

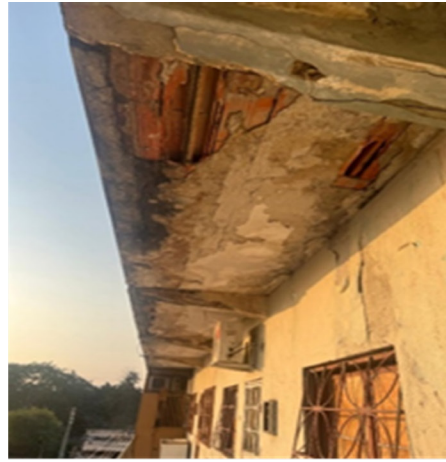
fissuras e deformação no pavimento e parede

a) Fissuras e deformação no pavimento

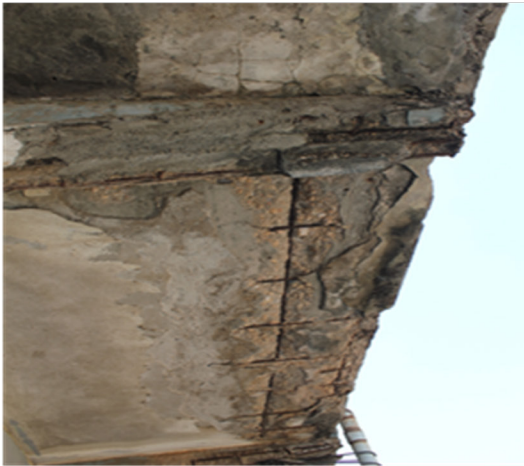
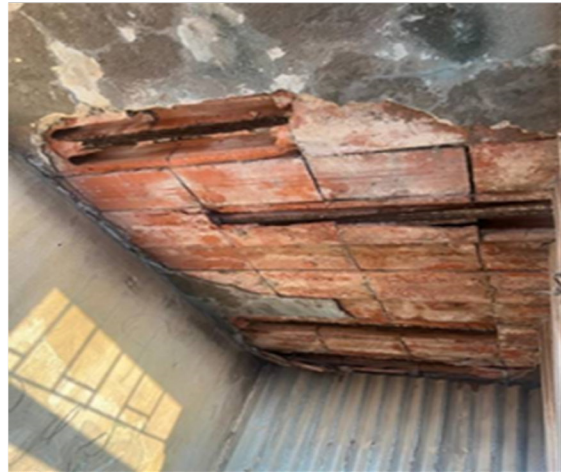
b) Destacamento do betão, exposição e corrosão do aço das varandas

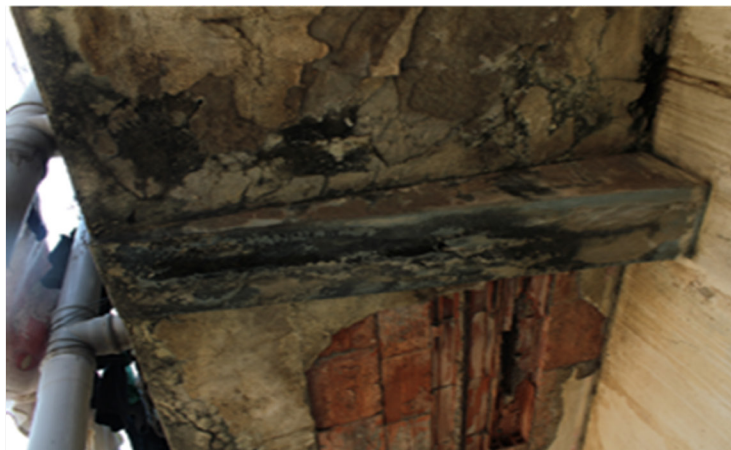
c) Infiltração nas lajes das varandas em consola
