# Inspecção e Diagnóstico de Estruturas em Betão Armado: Estudo de Caso do Prédio do Livro no Distrito Urbano do Sambizanga, Luanda

O Prédio do Livro, localizado no bairro São Paulo, Distrito Urbano do Sambizanga, é um emblemático exemplo desta problemática. Construído na década de 1970 e concluído nos anos 90, o edifício, com a sua forma distintiva de livro e composto por 120 apartamentos, apresenta sinais evidentes de degradação estrutural e funcional.

O Prédio do Livro é composto por dois blocos (3 e 5), com 10 pisos e 120 apartamentos (tipologias T1 e T2). A inspeção visual permitiu identificar um estado de conservação crítico, com as seguintes anomalias principais:

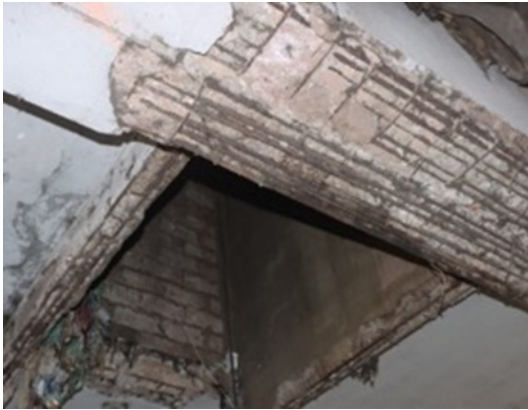
- Fissuração e Fendilhação: Patente em paredes, caixas de elevador e escadas, com aberturas superiores a 0,2 mm, indicando movimentações estruturais.
- Corrosão de Armaduras e Deterioração do Betão: Os pilares apresentam destacamento do recobrimento, exposição e oxidação das armaduras, agravadas pela carbonatação e pela presença de cloretos (Figura 1A).

Corrosão do betão e da armadura.

1. O realojamento imediato dos moradores, como medida de proteção da sua segurança.
- A execução de obras de reabilitação estrutural profunda, que envolvam a reparação de pilares, vigas e lajes, a substituição de redes técnicas e a remoção de construções adicionais não previstas.

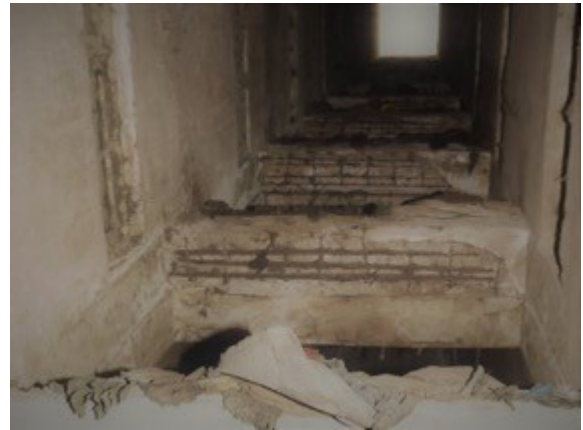
Anomalia ao longo das vigas.

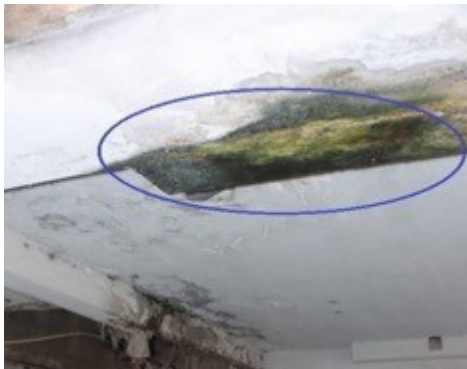
- Humidades e Eflorescências: Manifestações generalizadas de humidade ascendente e por infiltrações, provocando a desagregação de argamassas e o aparecimento de vegetação parasita (Figura 1B).

Parasita na estrutura.

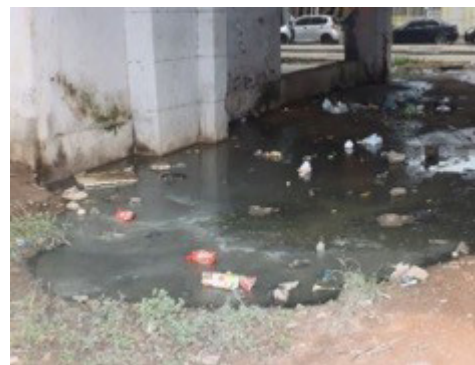
Organismos vivos (algas, fungos, etc.)

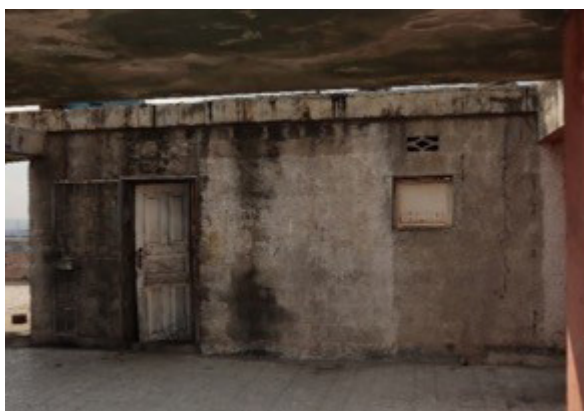
- Sobrecargas na Estrutura: Construções não previstas no terraço, instalação de reservatórios de água e antenas, contribuindo para um agravamento das cargas na estrutura (Figura 1C).

Construções no terraço

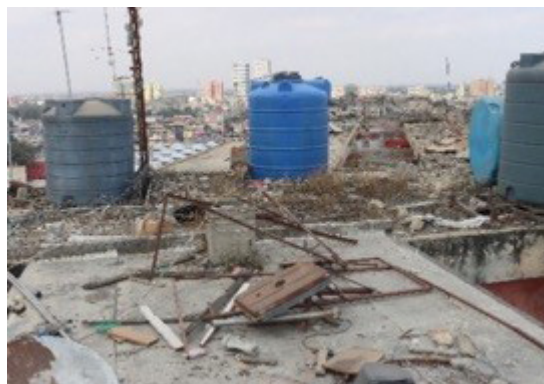
Excesso de cargas na laje.
