# Inspecção e Definição de Política de Intervenção para Manutenção e Conservação de Estradas: Estudo de Caso no Município de Benguela

Este artigo tem como objectivo principal diagnosticar o estado de conservação de quatro vias urbanas no município de Benguela e, com base nos resultados obtidos, propor uma política de intervenção sustentável, assente em critérios técnicos e de custo-benefício. Especificamente, procura-se:

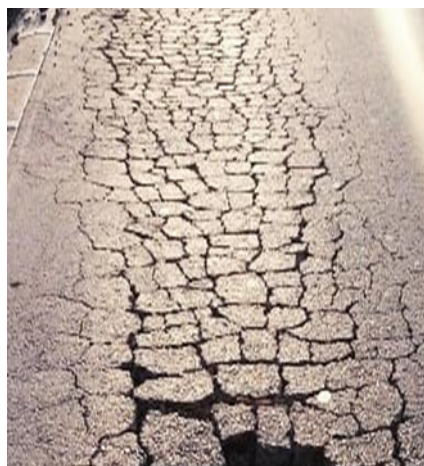
| Via | Patologias Identificadas | % | Gravidade | Provável Causa Estrutural |
|---|---|---|---|---|
| Av. A. A. Neto | Fissuras longitudinais/transversais, Trincas, "Pele de Crocodilo", Panelas/ Buracos | 87,5 | Alta | Fadiga do conjunto estrutural, infiltração de água. |

Figura 1. Exemplo de patologia "Pele de Crocodilo" na Avenida Dr. António Agostinho Neto

A Avenida Dr. António Agostinho Neto apresentou o pior estado de conservação, com índice de degradação de 87,5%, reflectindo a combinação de tráfego intenso e falta de manutenção sistemática.
