# Inspecção e Definição de Política de Intervenção para Manutenção e Conservação de Estradas: Estudo de Caso no Município de Benguela

**Autor:** José Paulo Kai | [jose.kai@uan.ao](mailto:jose.kai@uan.ao) | Doutor em Mecânica das Estruturas, UDepartamento de Arquitectura, Faculdade de Engenharia da Universidade Agostinho Neto "FEUAN" | <https://orcid.org/0009-0006-3255-9900>

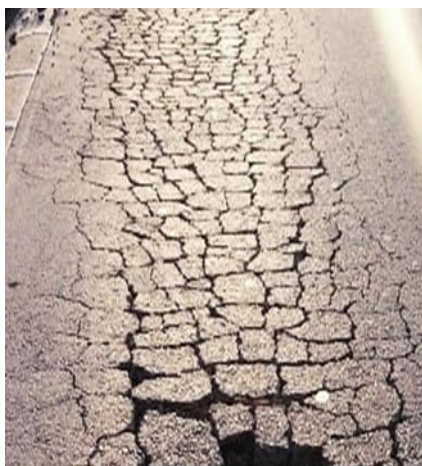
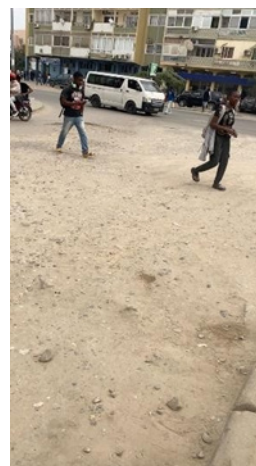
Figura 1. Exemplo de patologia "Pele de Crocodilo" na Avenida Dr. António Agostinho Neto

A Avenida Dr. António Agostinho Neto apresentou o pior estado de conservação, com índice de degradação de 87,5%, reflectindo a combinação de tráfego intenso e falta de manutenção sistemática.
